# 山崩れ対策(建議) 最も安全な方法は 調査と石落防止！

◎学者にも判らなかった「耶馬溪の山崩れ」  
原因と安全対策を示します。活用下さい！

地象災害電磁観測網  
地震予知安全ネット  
大分県国東市「JYAN研」  
主宰(研究会長) 國廣秀光

# No1大分県中津市耶馬溪の山崩れの原因

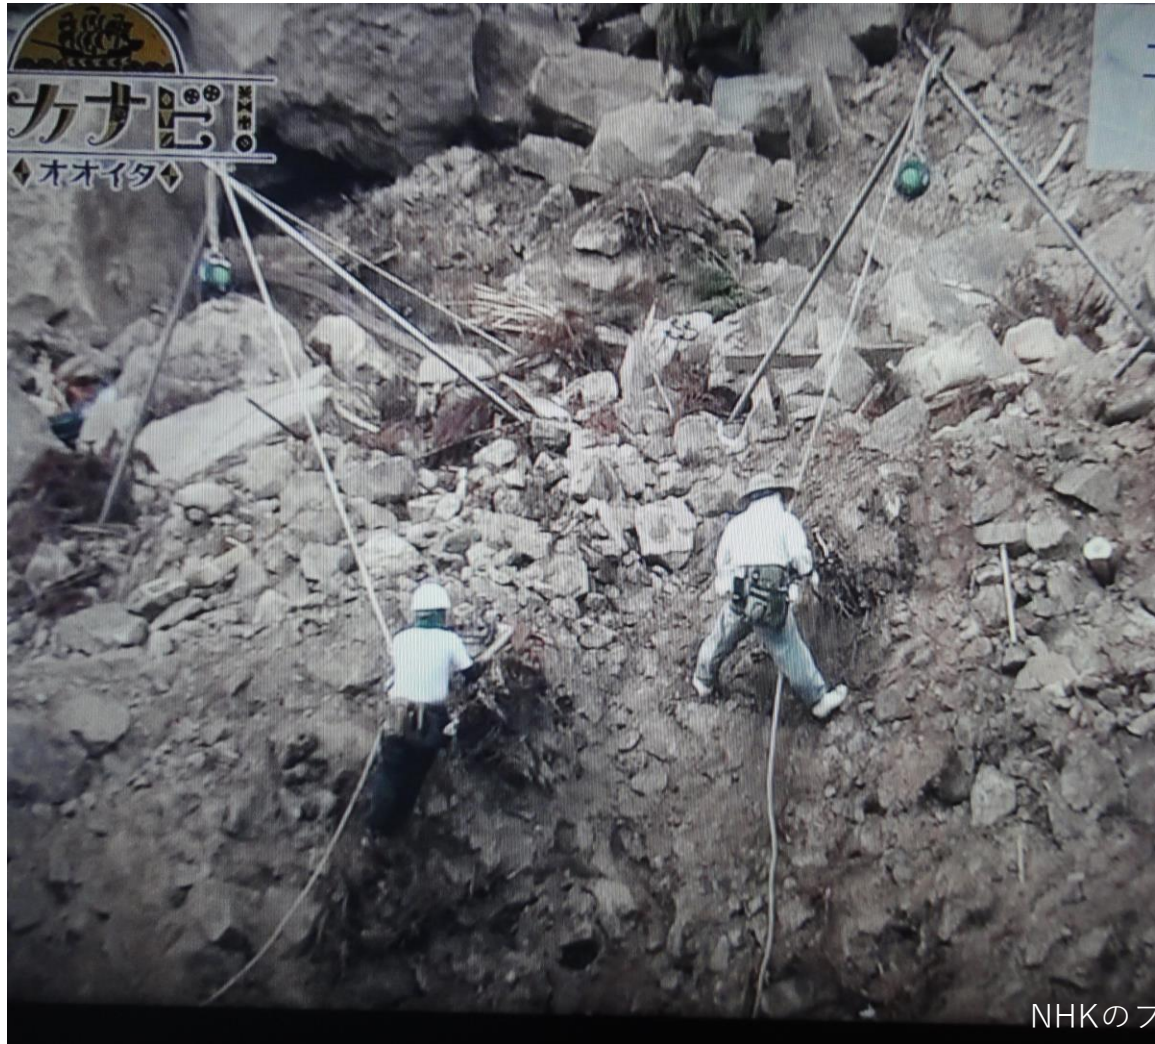
巨大な石が転落した。

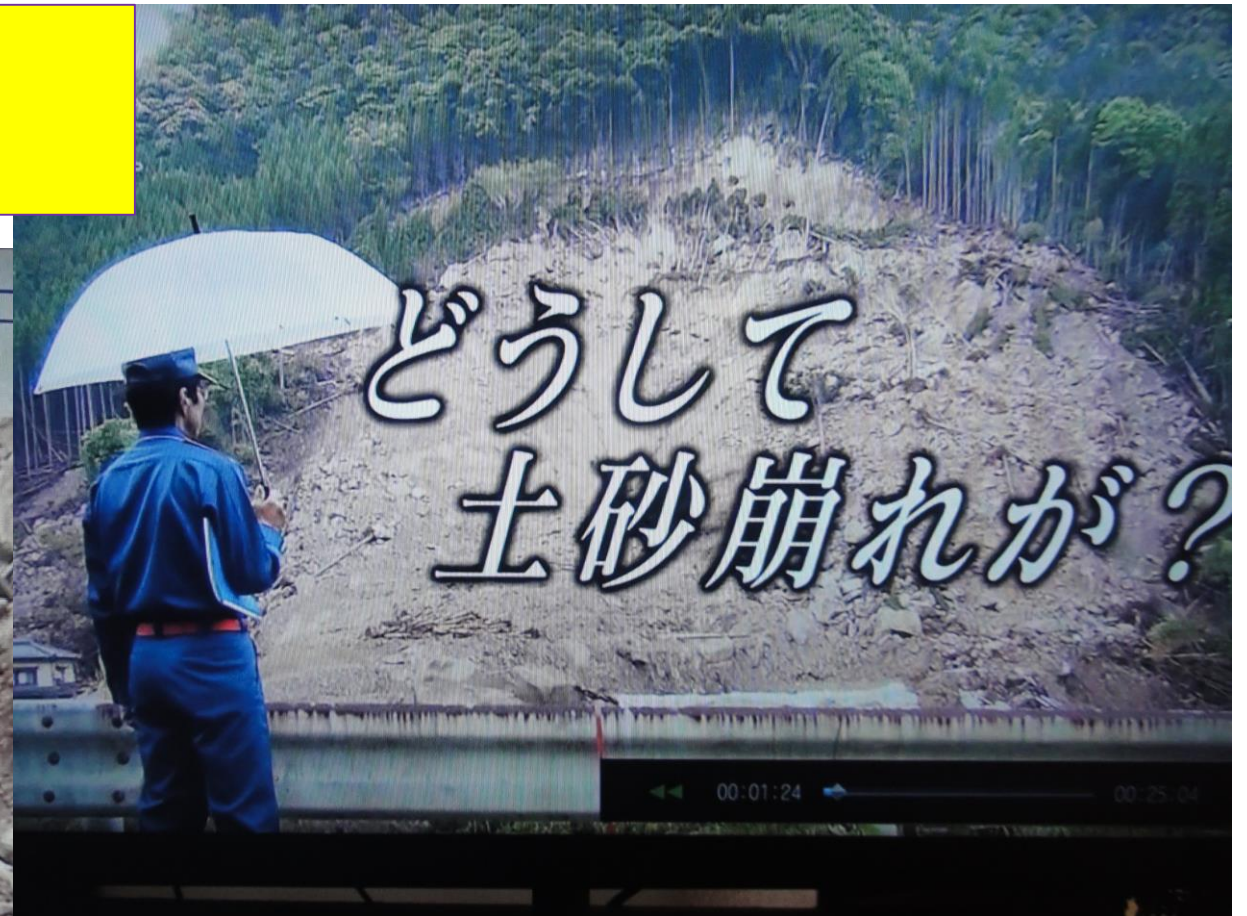
NHKのフカナビから

杉山部分だけ滑落したた原因は？風
